**FIN DE OBRA. IMPERMEABILIZACIÓN DEL EDIFICIO. REPARACIÓN DE CUBIERTA
EN EL COLEGIO PÚBLICO "2 DE MAYO" DE CASTEJÓN.**

Septiembre 2025

Castejón (Navarra)

MEMORIA FIN DE OBRA

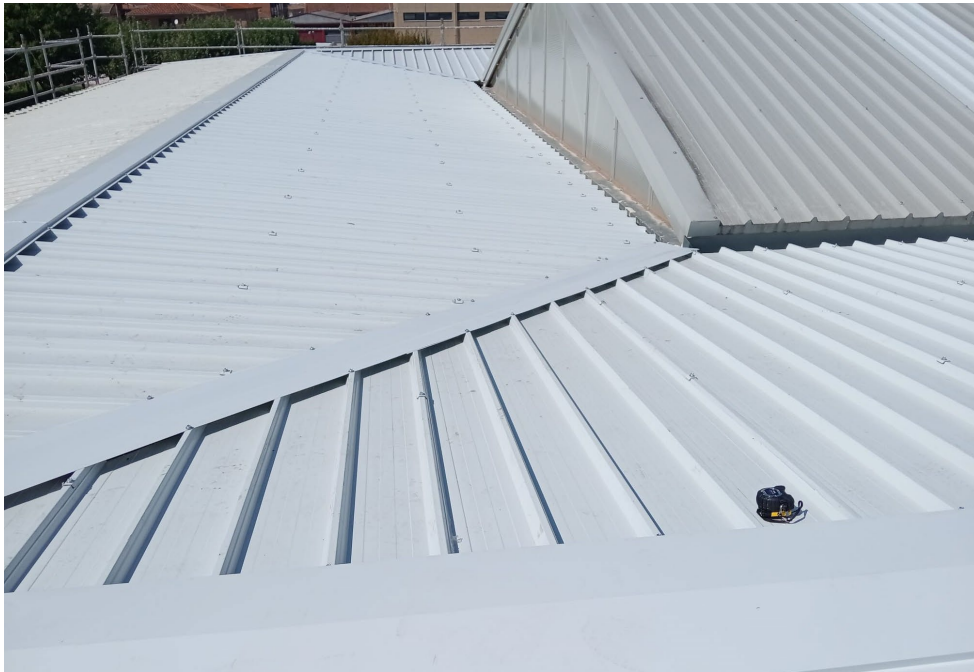
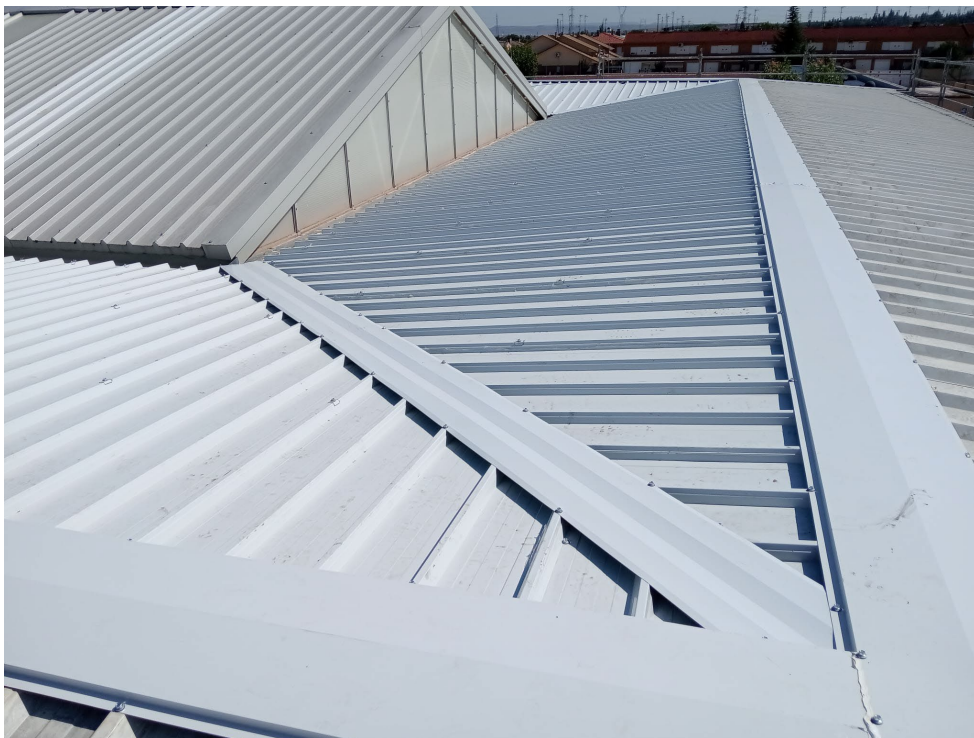
FOTOS 1 Y 2: Vistas de la cubierta reformada.

- Al desmontar la cubierta, se comprobó que la estructura inferior de formación de pendientes estaba en buen estado (no había zonas oxidadas ni deformadas) y resultaba suficiente. Sí que fue necesario aumentar la cota soldando perfiles de acero a los ya existentes, para conseguir con el panel sándwich la pendiente correcta. También se procedió a la adaptación de la estructura para poder disponer canalones mayores, lo que obligó a modificar la misma.

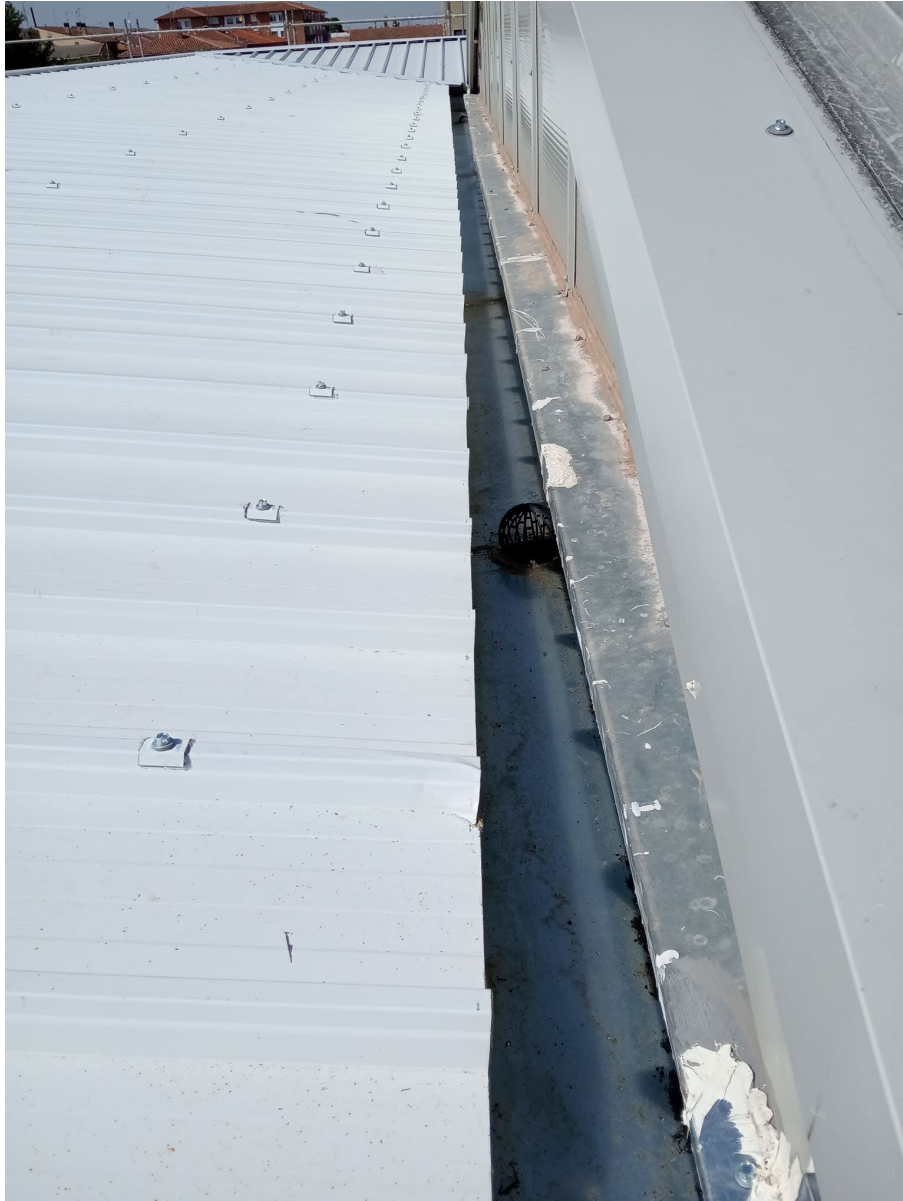
FOTO 3: Nuevos canalones ampliados.

- La capacidad de los canalones de acero galvanizado existentes era insuficiente y además al desmontar los faldones de chapa de la cubierta interior, se vio que los mismos no disponían de extensión bajo el faldón, por lo que cuando se llenaban por una lluvia de suficiente entidad, las bajantes no desaguan lo necesario y el agua rebosaba el canalón, entrando en el interior del edificio. Se decidió aumentar la capacidad de los canalones, haciéndolos con un desarrollo mayor (900 mm) y aumentando además las embocaduras a las bajantes, de forma que desagüen con mayor facilidad.

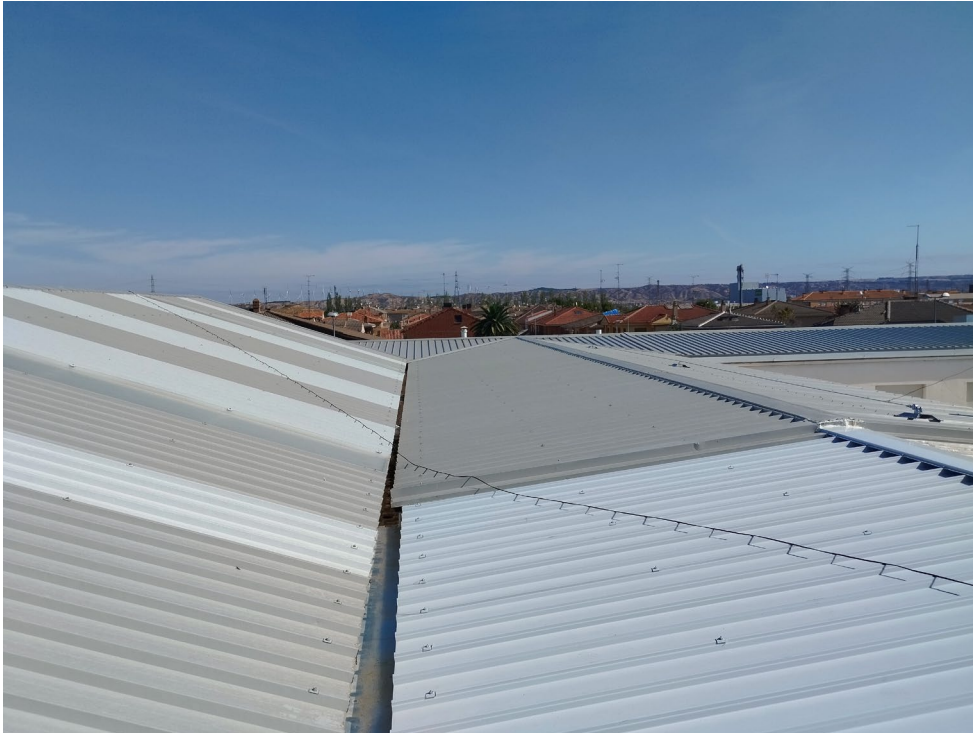
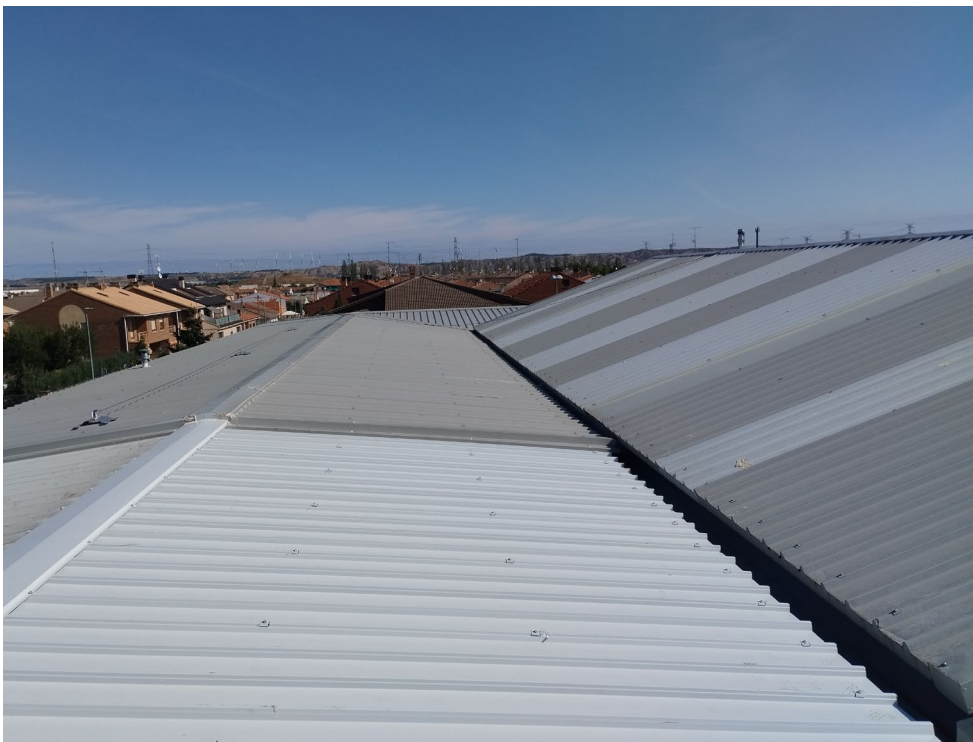
FOTOS 4 Y 5: Encuentros de la cubierta reformada con la del resto del edificio. Se puede observar en la foto superior el aumento de la sección de los canalones.
